Commune des Allues

Étude hydraulique des engravements du Plan de Tuéda

Novembre 2009

Eaux, Torrents & Rivières de Montagne

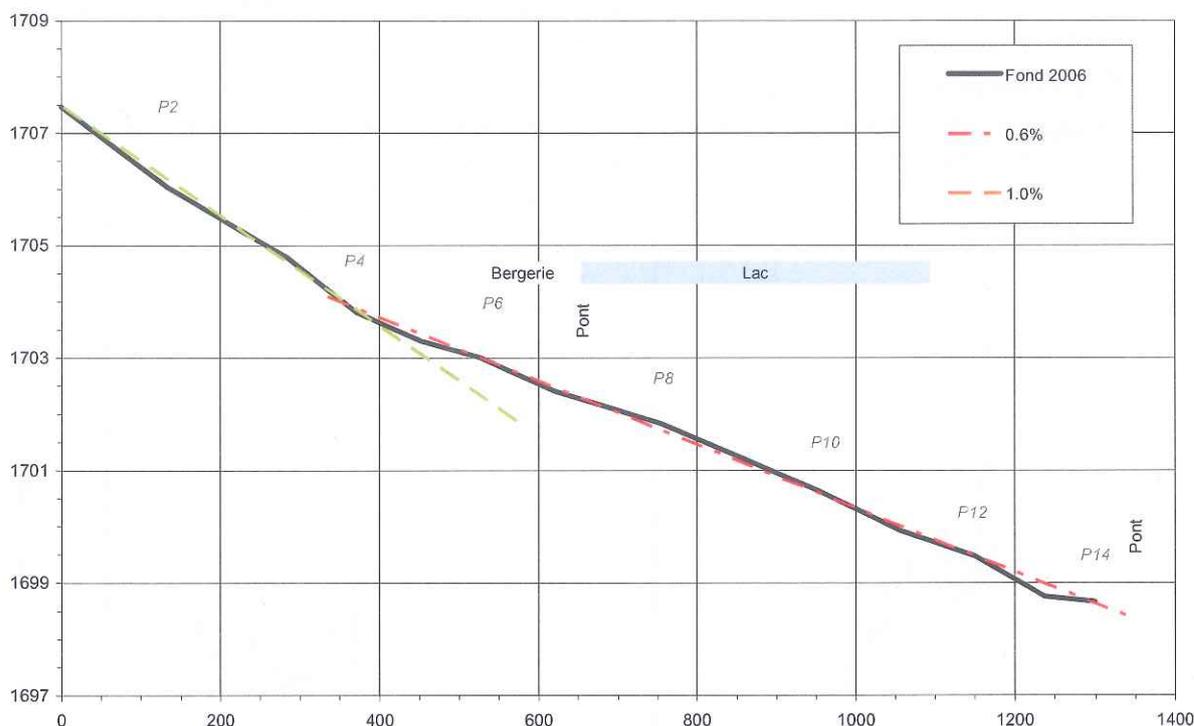
Figure 15 : Profil en long du fond en 2006.

Ce profil en long montre clairement une rupture de pente brutale... au niveau de l'ancienne mare, 200 mètres environ en amont du pont. En effet, en amont, la pente est régulière et proche de 1 %. En aval, la pente passe brutalement à 0.6 % et reste constante sur la quasi-totalité du linéaire.

Ainsi, la partie aval du Plan de Tuéda constitue la zone de moindre capacité de transport et la rupture de pente forme une zone de dépôt préférentiel malgré les vastes zones de dépôt en amont. Cette zone est donc particulièrement sensible à un accroissement - même très limité - de l'érosion dans le bassin versant.

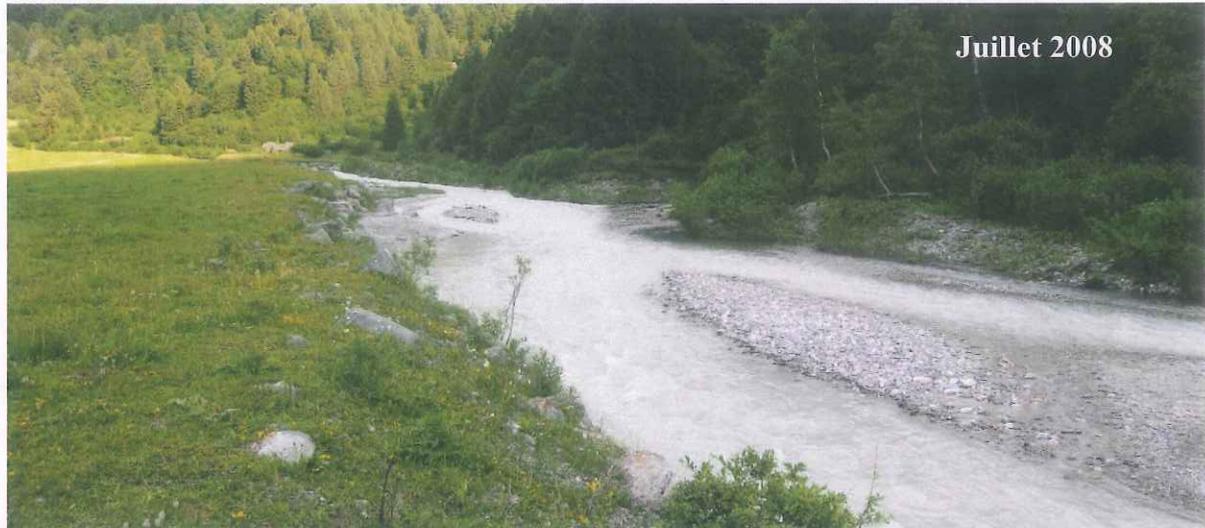
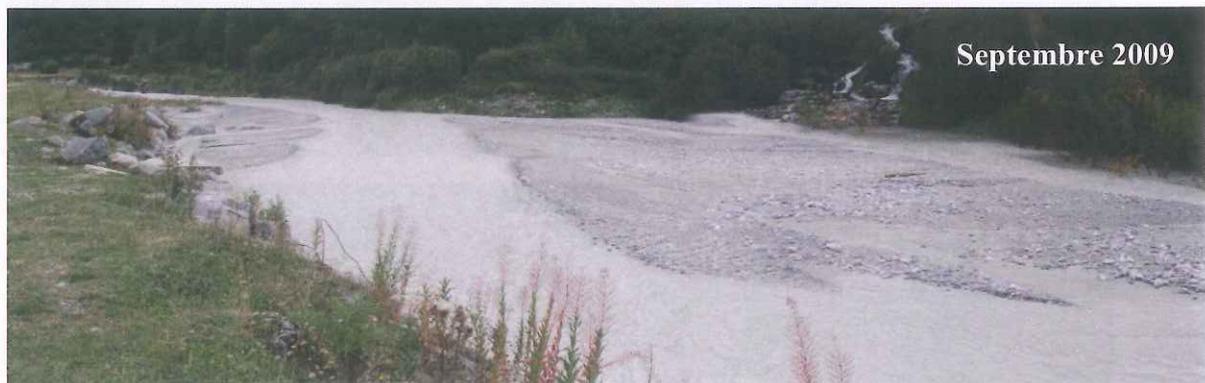
Photos 17 & 18: Confluent avec le torrent du Vallon.

Ces photos montrent un engravement de quelques décimètres et un changement de lit. Dans les deux cas, les apports solides du torrent du Vallon paraissent très faibles.

Il convient de rappeler que le niveau de juillet 2008 correspondait déjà à un engravement du lit par rapport à l'état avant la crue de mai 2008.

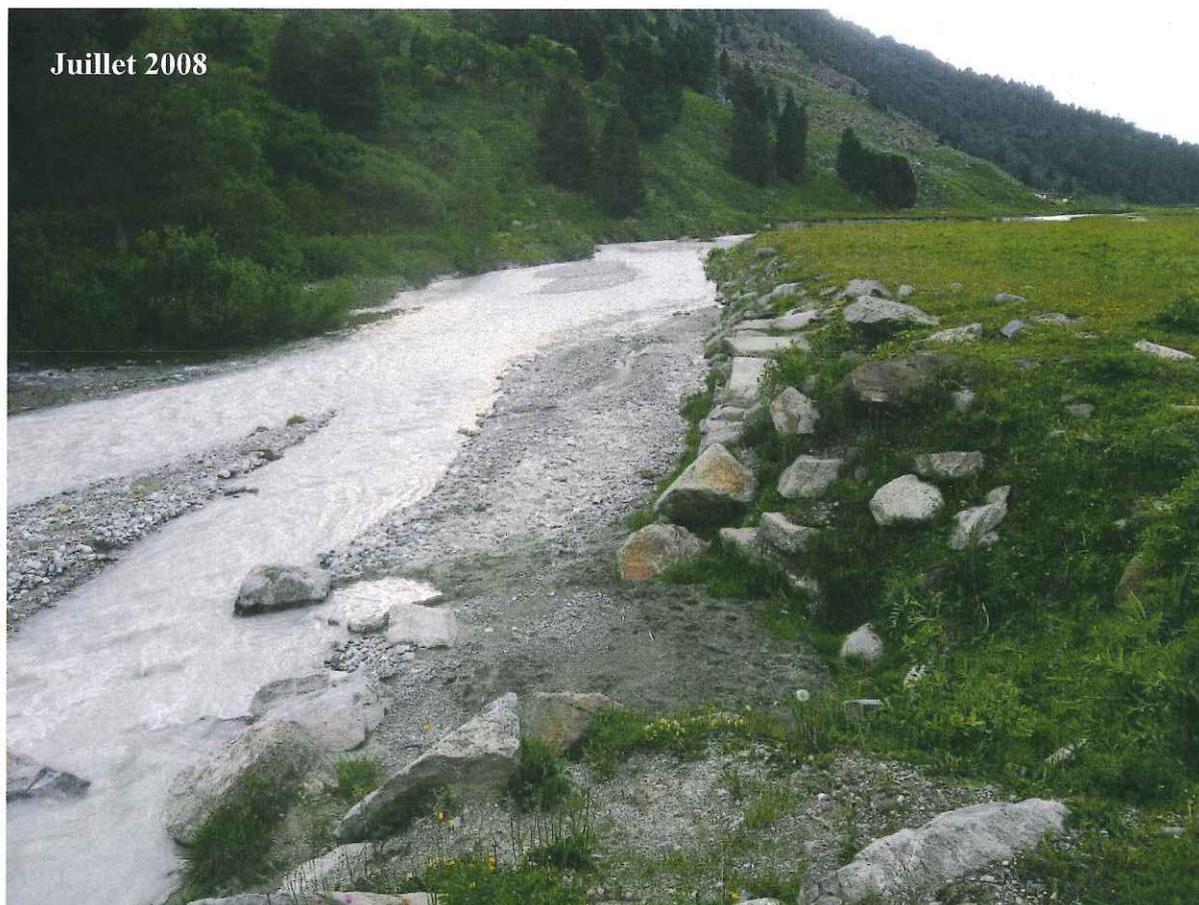
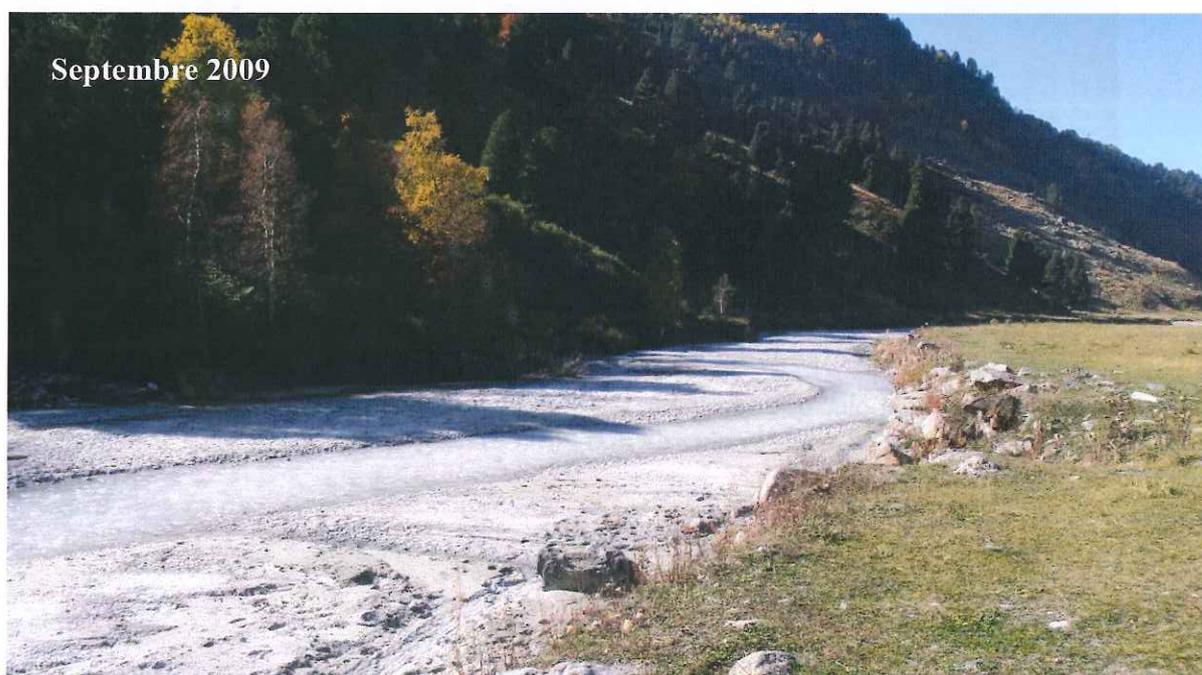
Photos 19 & 20: Aval du confluent avec le torrent du Vallon.

Le lit se caractérise par un engravement avec des matériaux plutôt fins (qui transitent sans difficulté dans les zones alluvionnaires amont) et une section d'écoulement très peu encaissée dans les dépôts.

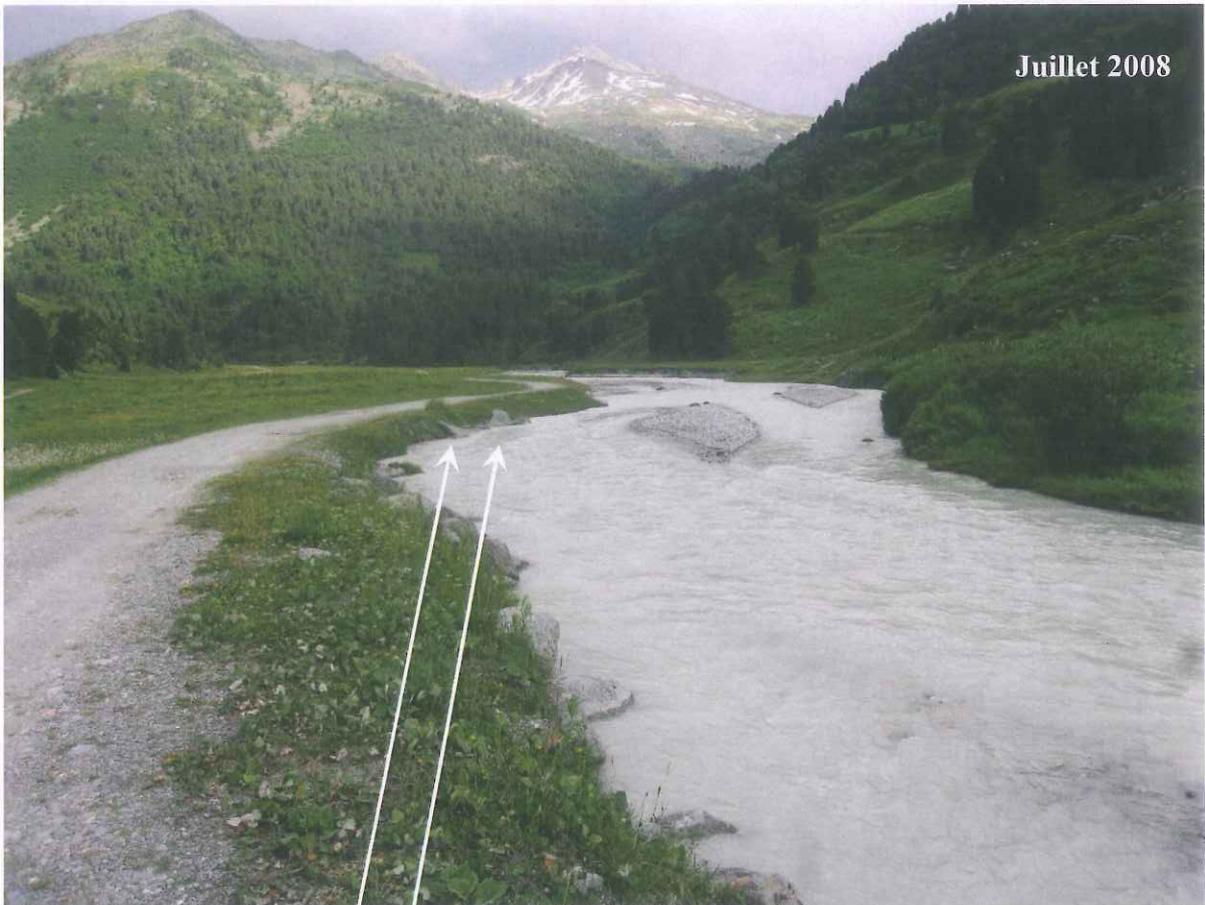
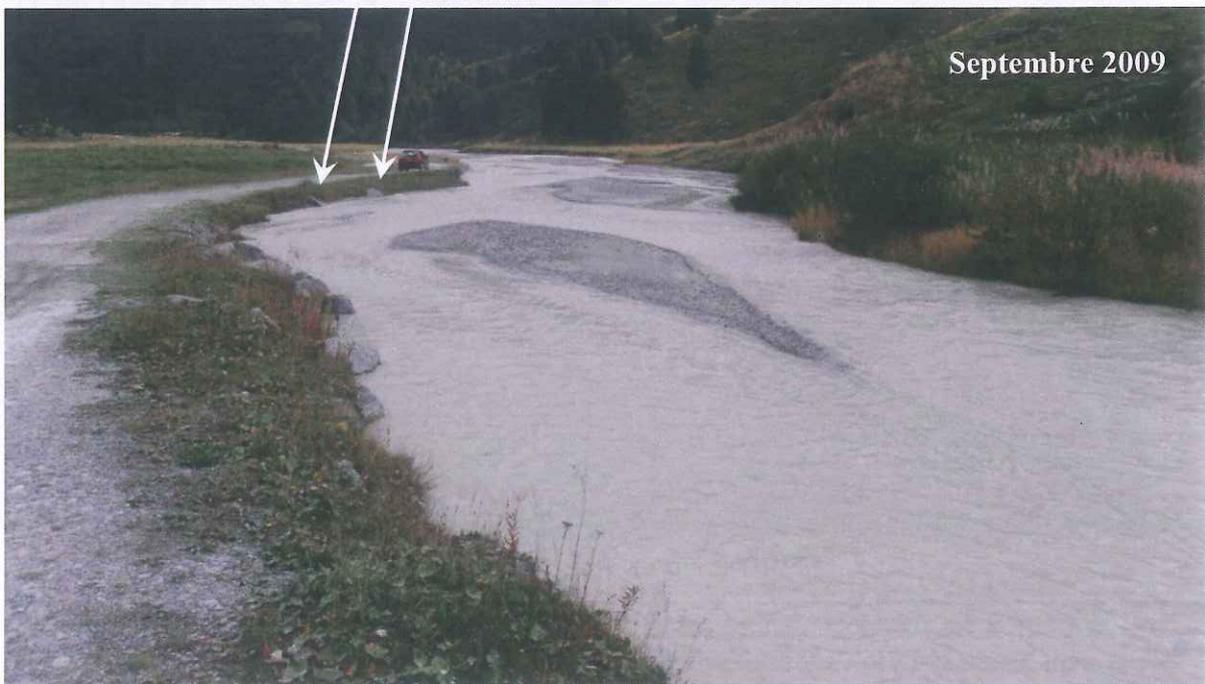
Les photo suivantes, montrent la poursuite de l'engravement, tendance déjà très nette en 2008. Les enrochements en berge permettent de mettre en évidence l'exhaussement du lit et le déplacement naturel des dépôts :

Photos 21 & 22: Amont de la rupture de pente.

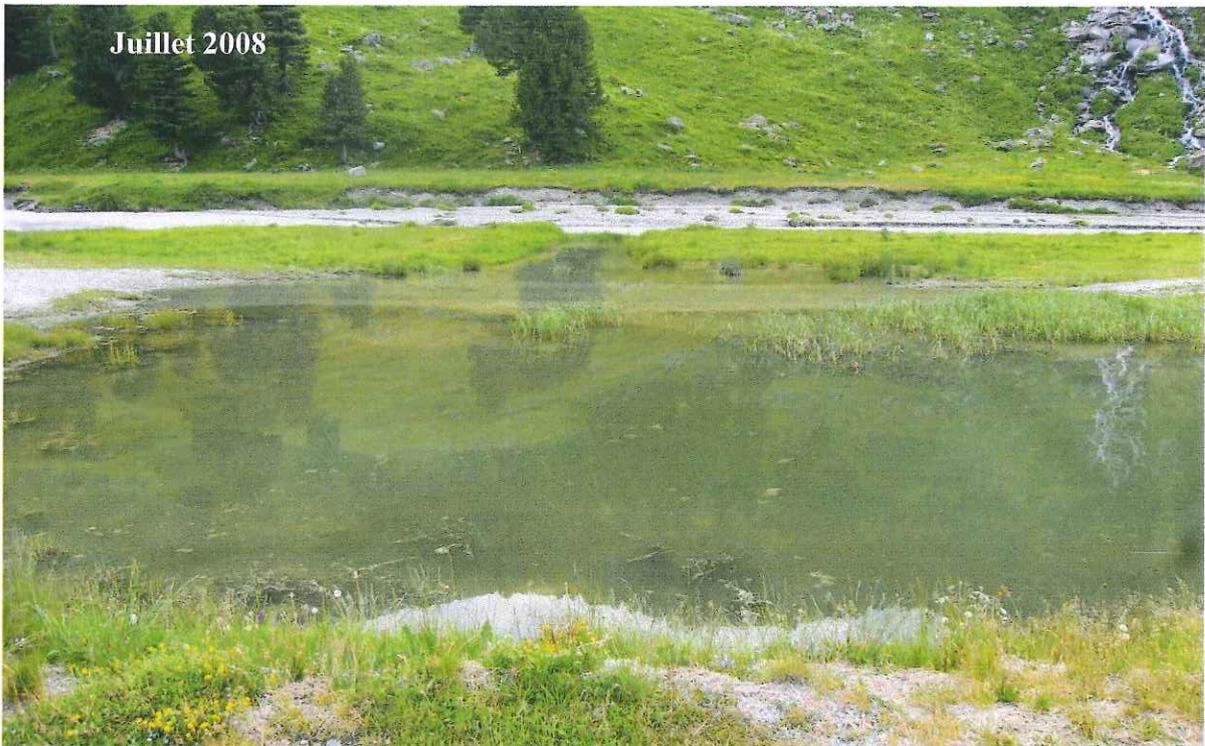
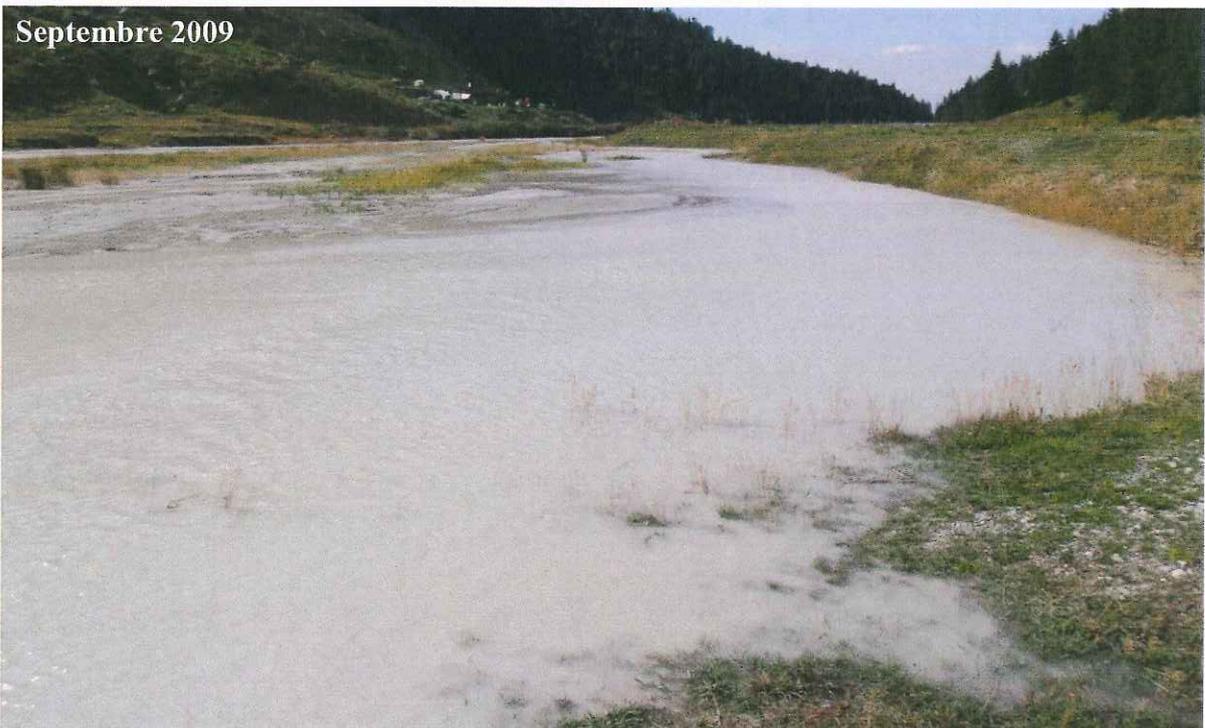
Photos 23 & 24: Dépôt au droit de la mare.

L'évolution est ici spectaculaire car la terrasse du lit majeur était très basse comme le montre la dépression qui était naturellement alimentée par le Doron des Allues. Un engrèvement de quelques décimètres a suffi à un accroissement remarquable de la largeur du lit. La largeur du lit est alors très dépendante des niveaux et une rétraction temporaire reste possible.

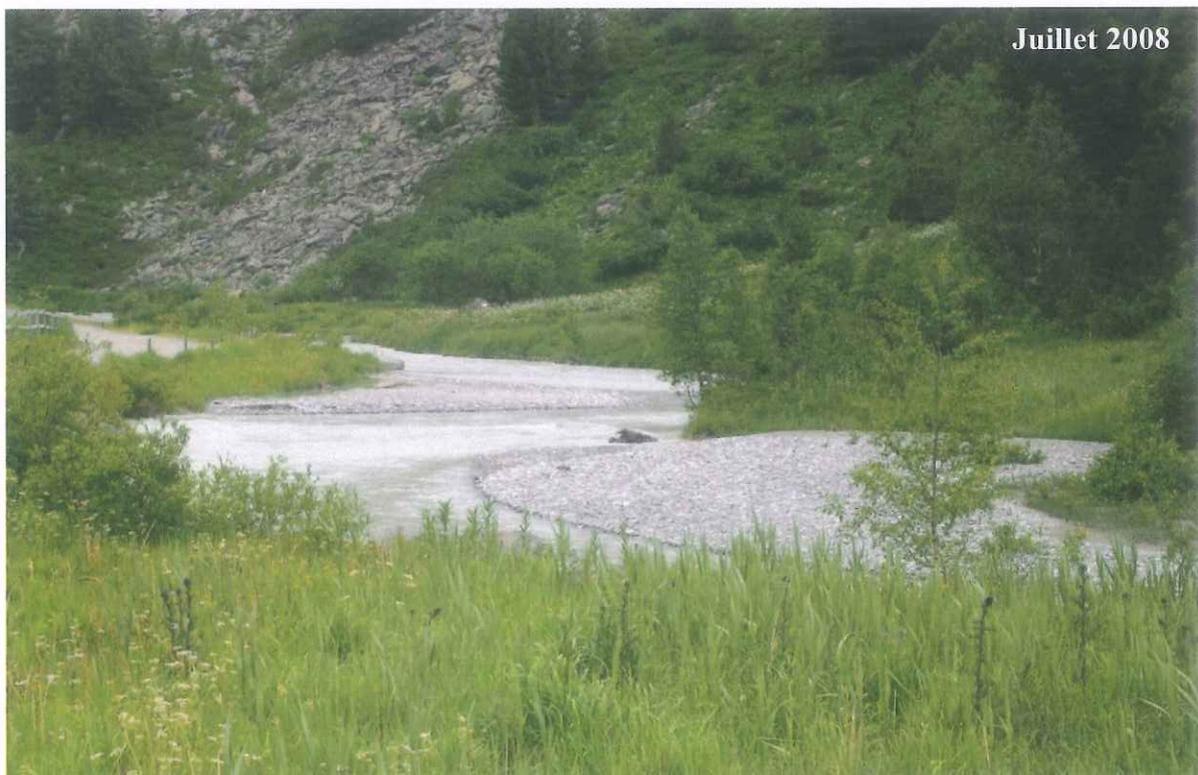
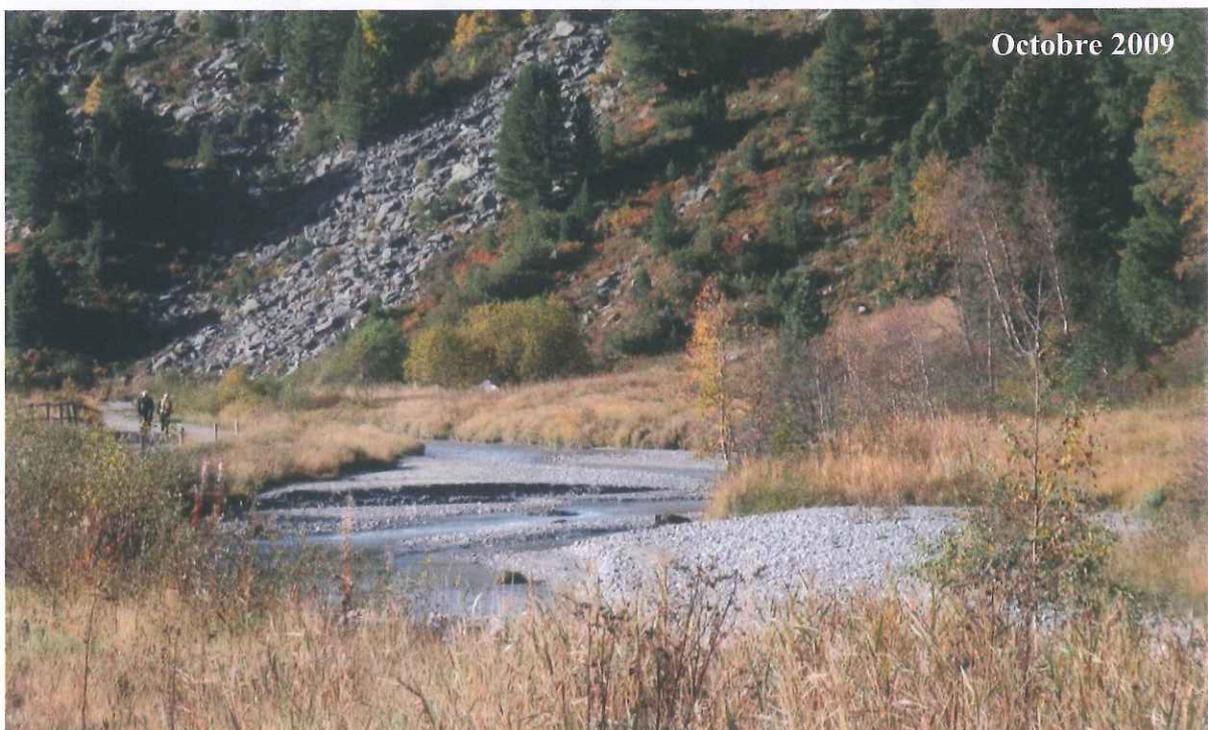
Photos 25 & 26: Extrémité aval du Plan de Tuéda.

Ces photos montrent que les évolutions des niveaux sont faibles dans la partie aval. En effet, le débit liquide en octobre 2009 est très faible et fait ressortir le niveau des dépôts mais aucune variation de niveau n'est véritablement perceptible. La partie aval paraît donc n'avoir subi un engrèvement que lors de la crue de mai 2008.

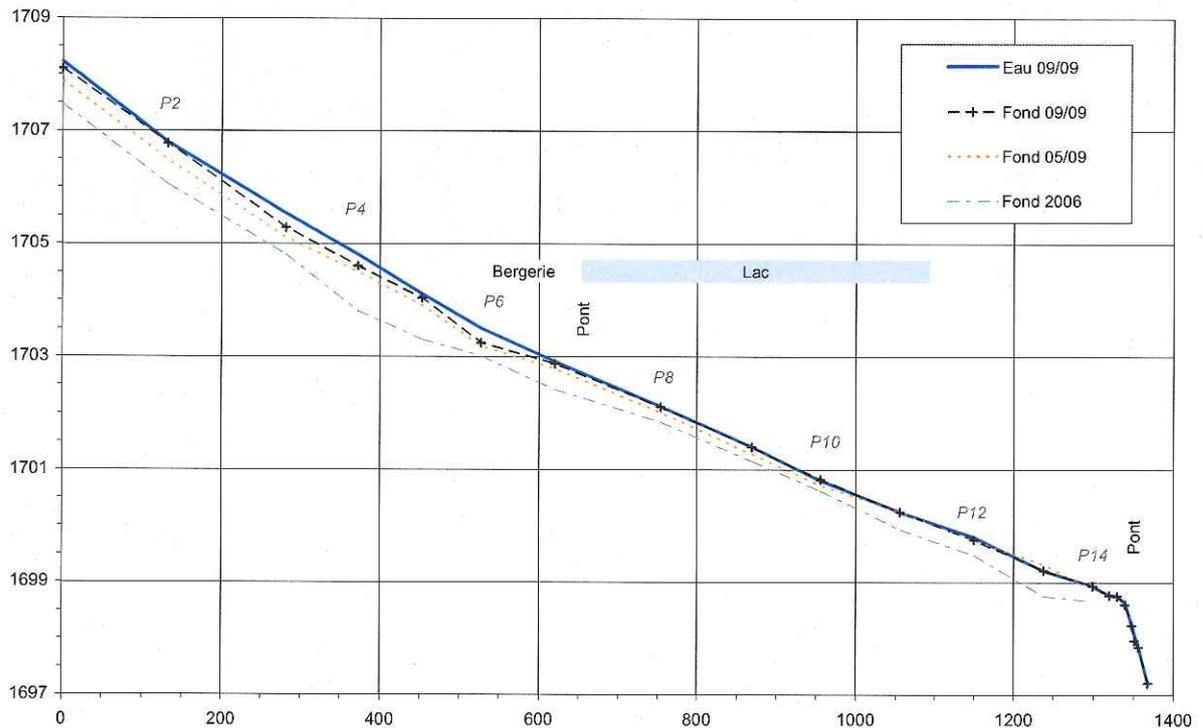
Figure 27 : Évolution du profil longitudinal au plan du Tuéda.

- Au niveau de la rupture de pente, l'engravement est très marqué. Il atteint 80 centimètres au P4, ce qui est très significatif.
- Par contre, dans la partie amont, l'engravement est un peu plus modéré mais dépasse localement 50 centimètres.

- Dans la partie aval, le dépôt est causé par une contraction de l'écoulement au droit du verrou aval qui entraîne une remontée importante des niveaux en crue. L'engravement est alors essentiellement lié à la crue de mai 2008. Ce point est abordé dans le paragraphe suivant.
- Dans la partie amont, et surtout à la rupture de pente, le dépôt paraît lié à un accroissement des apports amont, la pente en aval de cette zone étant particulièrement faible.

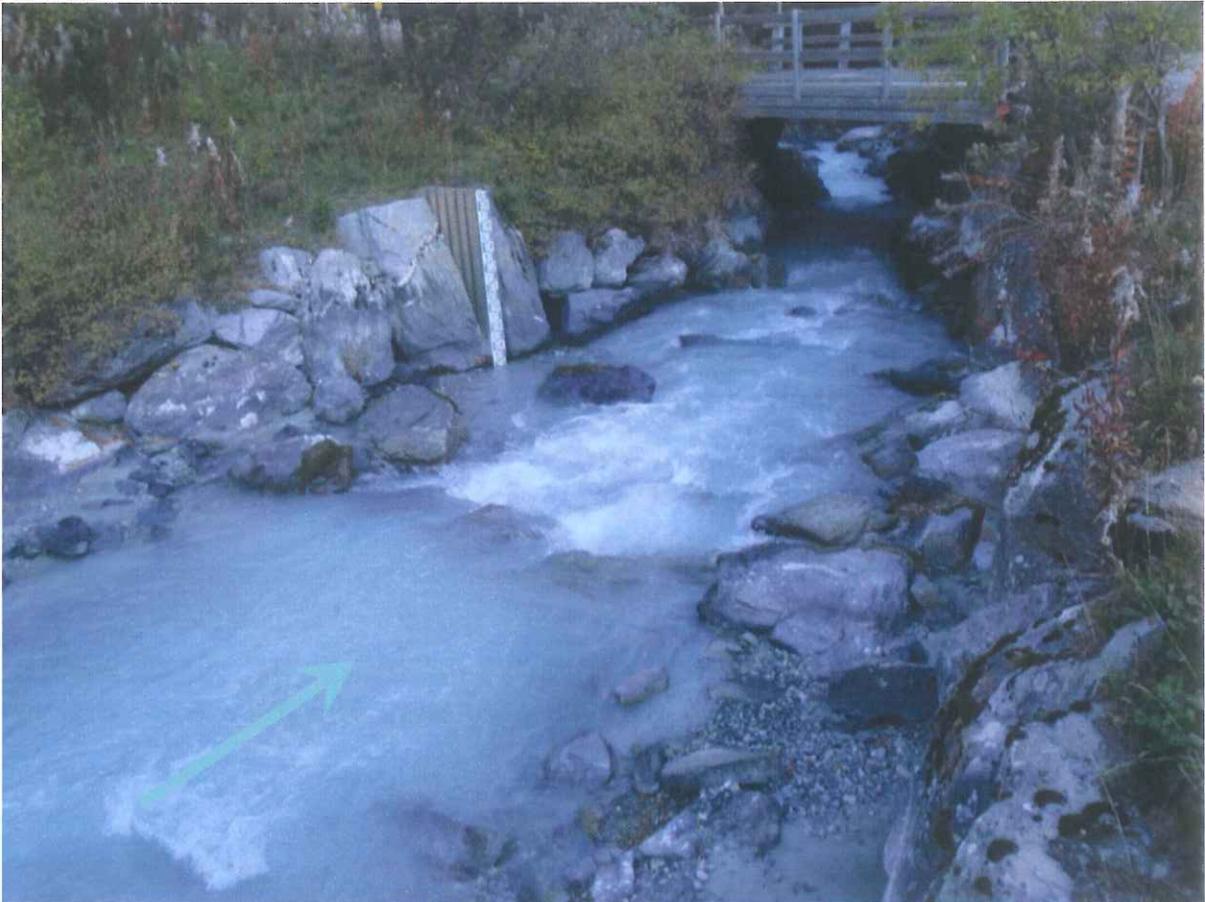
Photo 31 : Rétrécissement du lit et augmentation de pente.

Pour ce faible débit liquide, la pente en amont du pont est particulièrement forte, ce qui n'est pas le cas pour un débit liquide plus élevé. Une analyse détaillée de cette zone paraît nécessaire dans la mesure où elle commande l'ensemble des niveaux en amont.

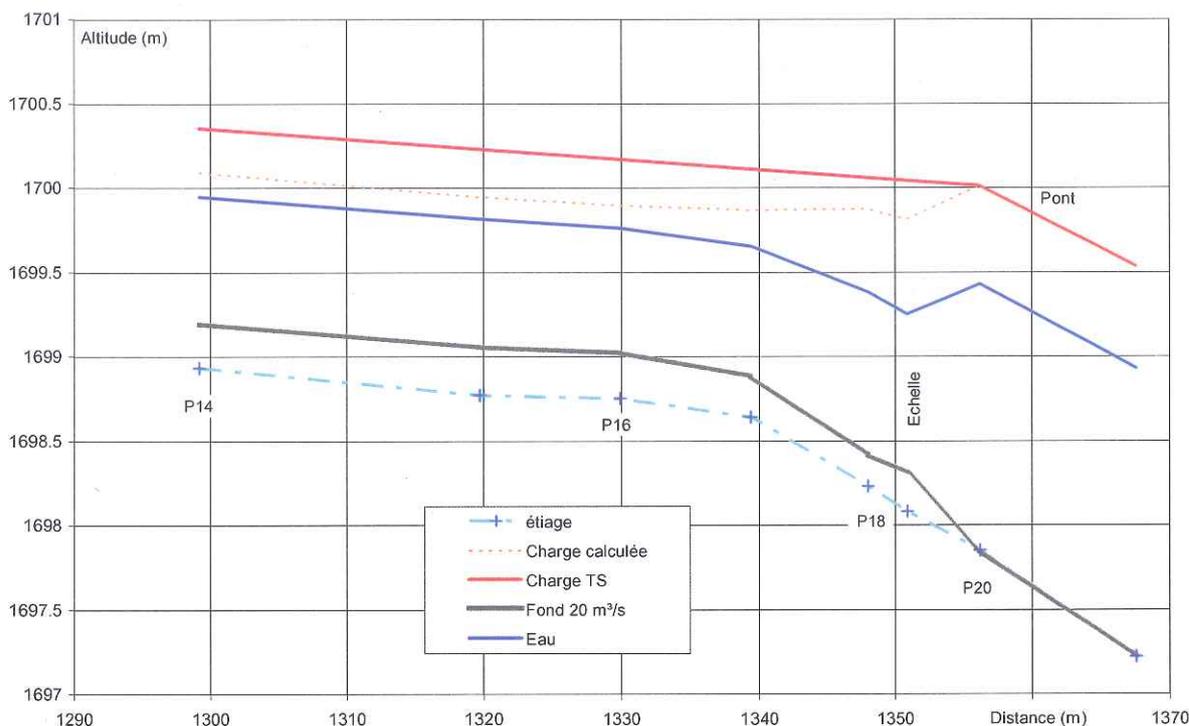
Figure 33 : Niveaux pour le débit liquide de $20 \text{ m}^3/\text{s}$.

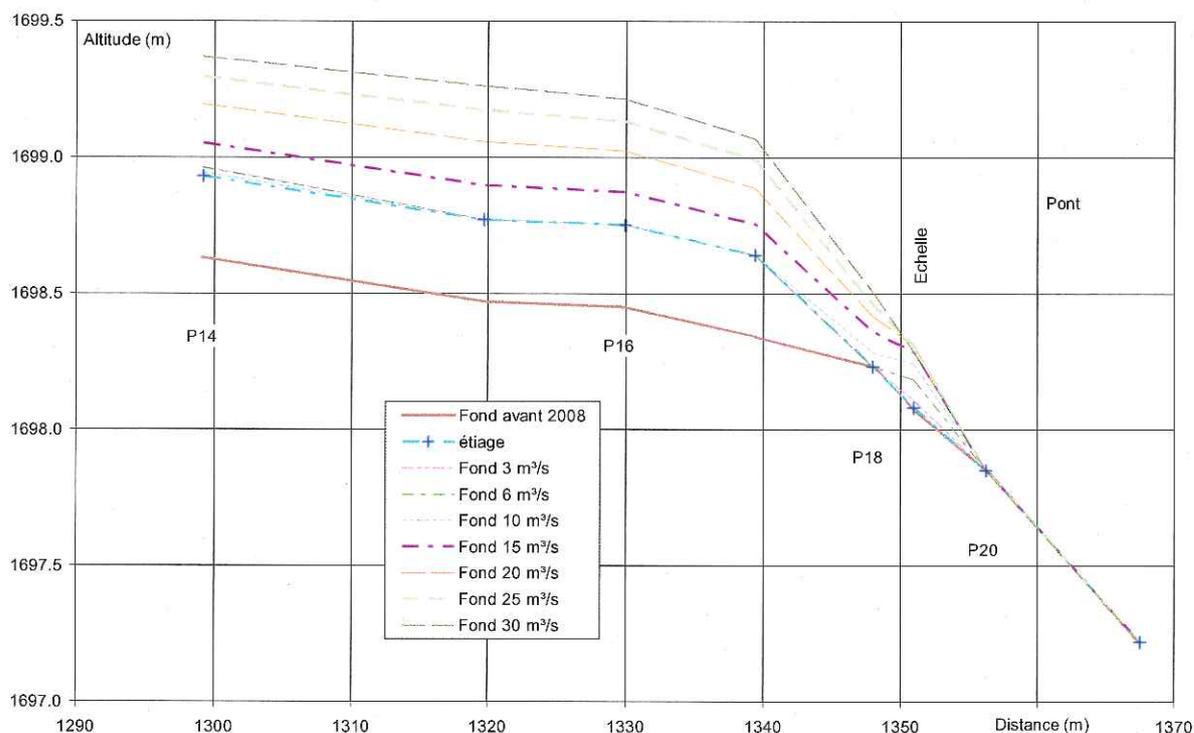
Figure 34 : Évolution des fonds pour différents débits.

Ce graphique montre une nette évolution des niveaux... pour des débits liquides supérieurs à 15 m³/s. Ils augmentent évidemment avec le débit liquide mais restent, dans l'ensemble, inférieurs à 50 centimètres.

- Élargir le lit. Cette solution permet une uniformisation des conditions d'écoulement et le maintien des niveaux pour des débits liquides ordinaires. Pour des raisons essentiellement paysagères, la commune ne souhaite pas de modification de la largeur du lit (ce qui entraînerait notamment la reconstruction du pont).
- Approfondir le lit dans la zone étroite. Cela permet un abaissement des niveaux de charge en crue. L'objectif, est d'obtenir le plus bas niveau possible sans intervenir en aval du pont (profil P21) afin de réduire l'impact des travaux.
