Commune des Allues

Étude hydraulique des engravements du Plan de Tuéda

Novembre 2009

Eaux, Torrents & Rivières de Montagne

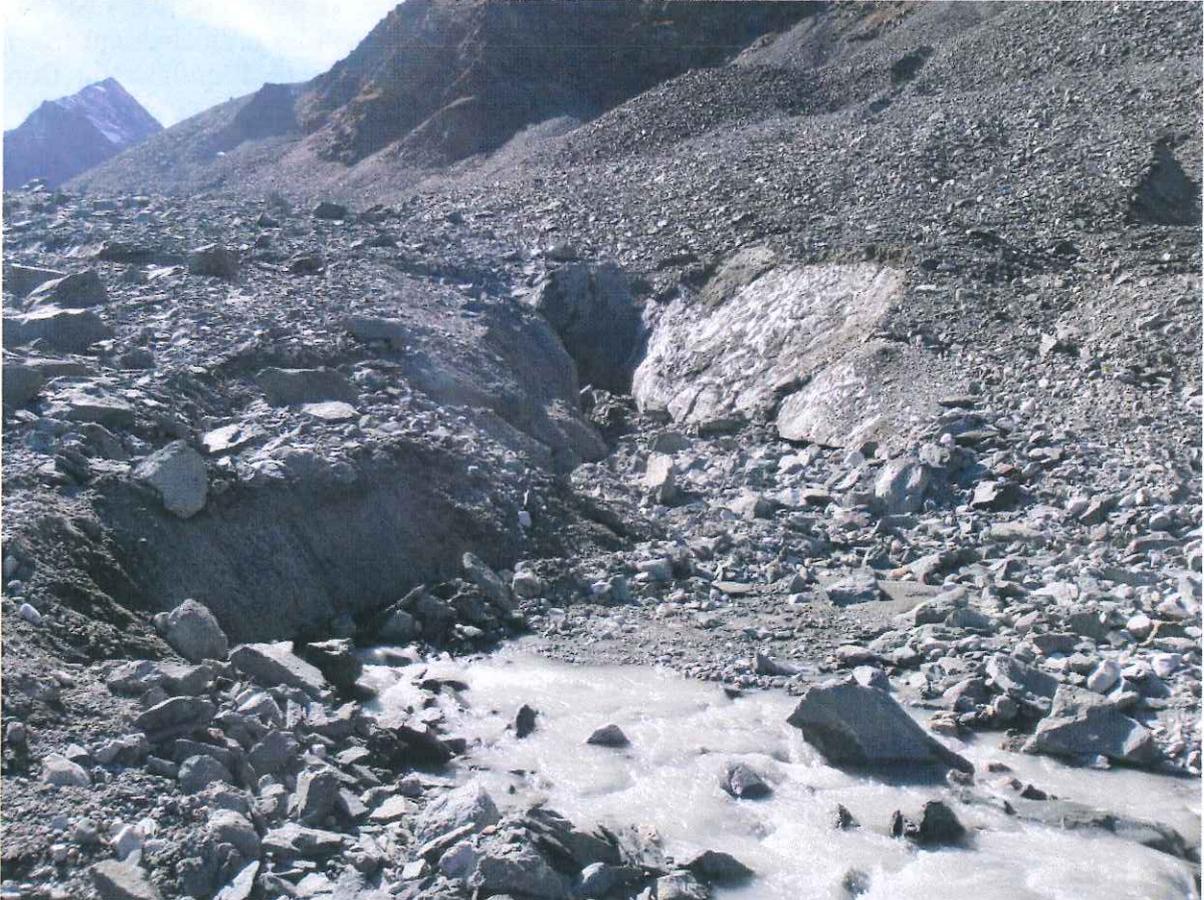
Photo 6 : Front du glacier de Gébroulaz.

Il n'apparaît pas sur le site de trace flagrante d'érosion récente. Évidemment, les terrains sont très chahutés et des traces d'écoulement relativement récents, nettement en dehors du talweg actuel, sont clairement visibles.

Suite à une discussion avec Delphine SIX de cet organisme, il semblerait qu'il n'y a pas eu d'évolution significative du front du glacier en 2008/2009, même si sa position n'est qu'approximative. Par contre, il est clair que ce glacier s'est beaucoup rétracté dans le passé. Ainsi, en 1730, le front du glacier était stabilisé à 2 260 m d'altitude contre 2 650 m d'altitude environ aujourd'hui.

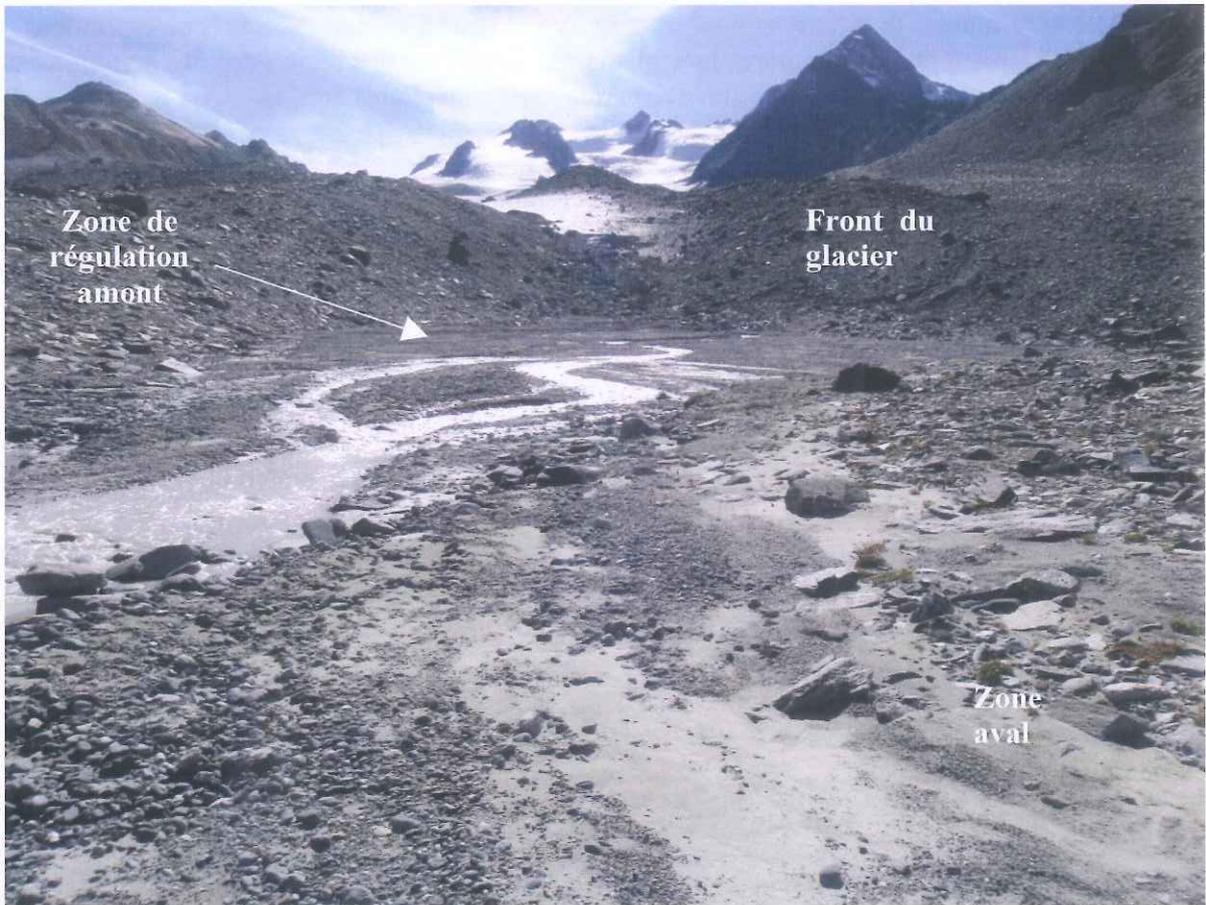
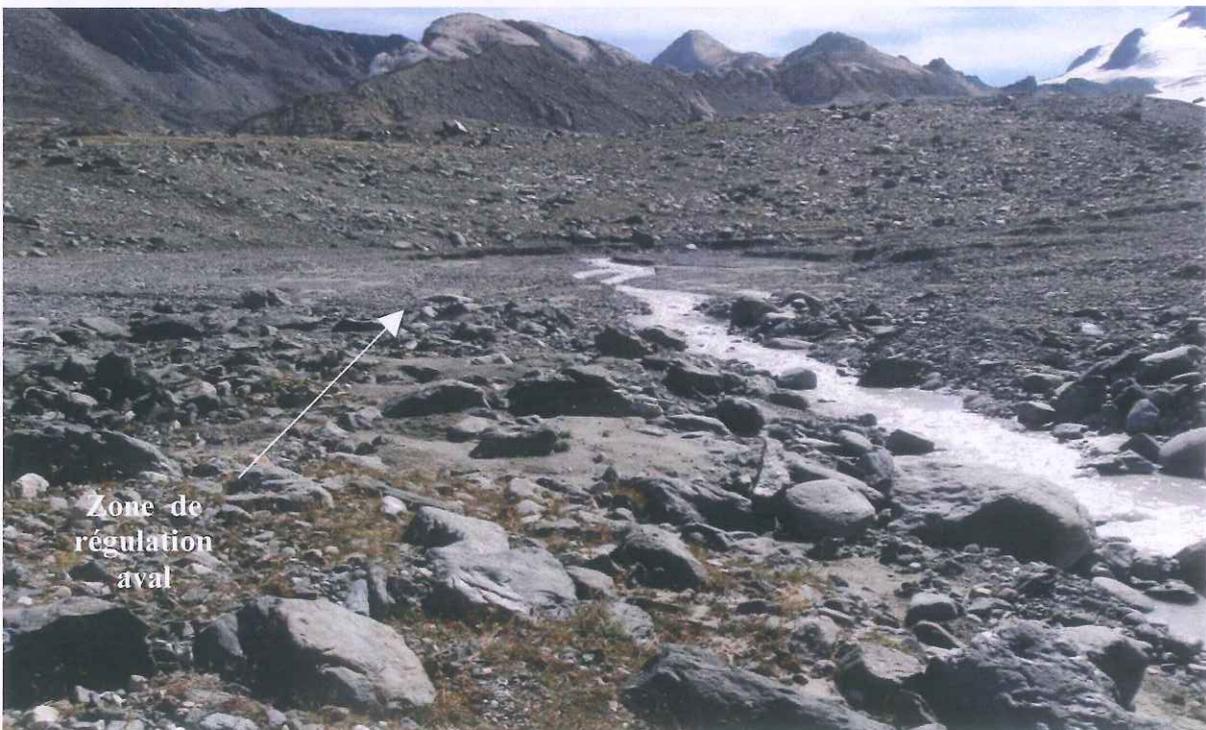
Photos 7 & 8 : Zones de régulation en aval du glacier.

En aval du glacier, deux zones de dépôt/reprise permettent une régulation du transport solide. Ces zones de divagations, de granulométrie modérée, sont clairement visibles sur le terrain, comme le montre les photos suivantes :

Ces zones traduisent une respiration liée à des apports solides variables mais pas de basculement de pente importante. Cela montrent qu'elles remplissent correctement leur fonction et que le transport solide est partiellement régulé en aval.

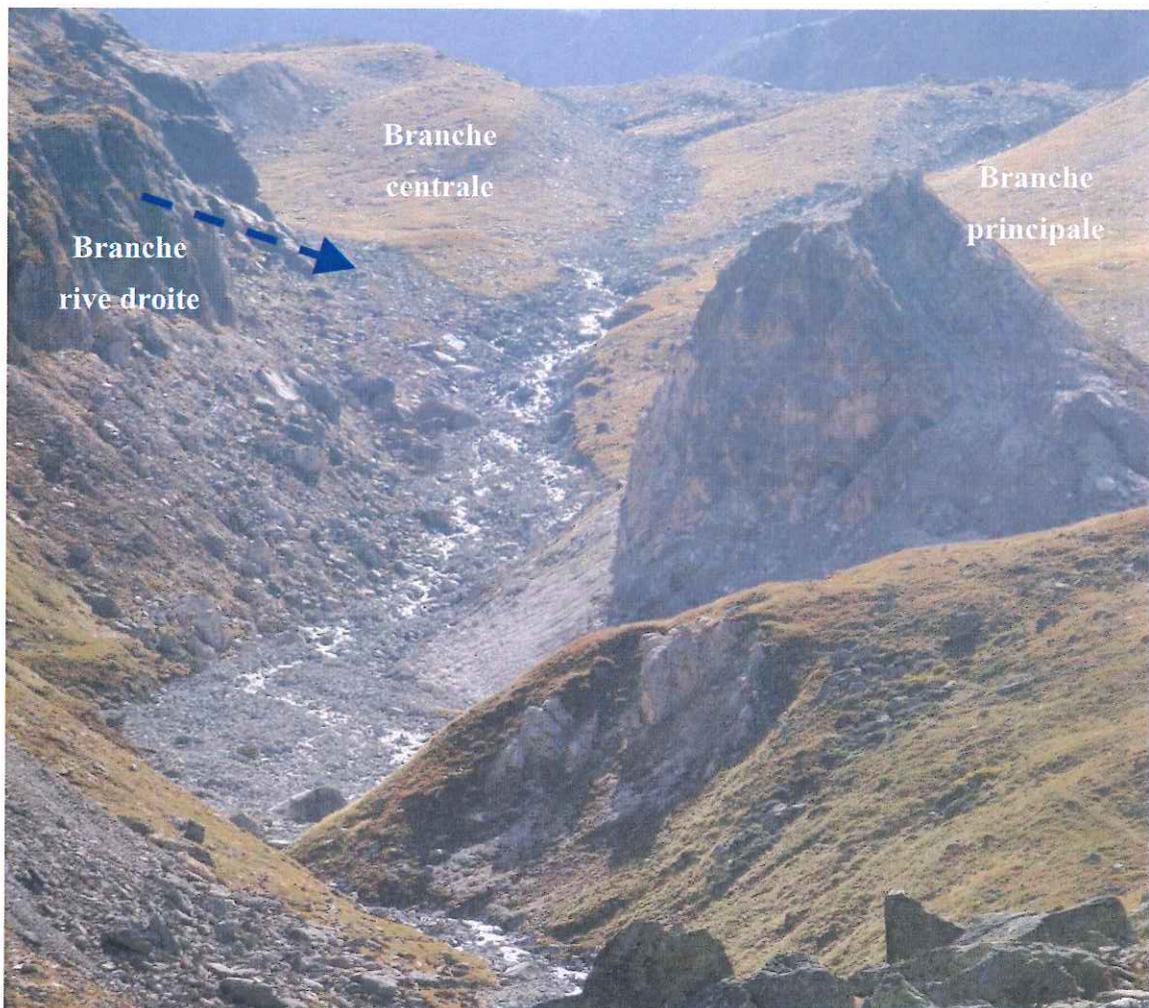
Photo 9 : Secteur à forte pente en aval du glacier.

Dans la branche principale, la tendance est clairement à l'érosion mais les blocs de la moraine permettent un pavage qui limite grandement la fourniture en matériaux. La figure suivante montre cette zone à forte pente avec un lit mobile lors des crues :

La capacité de transport est très importante mais, même sur ces terrains abandonnés récemment par le glacier, l'érosion et le transport solide effectifs sont modérés.

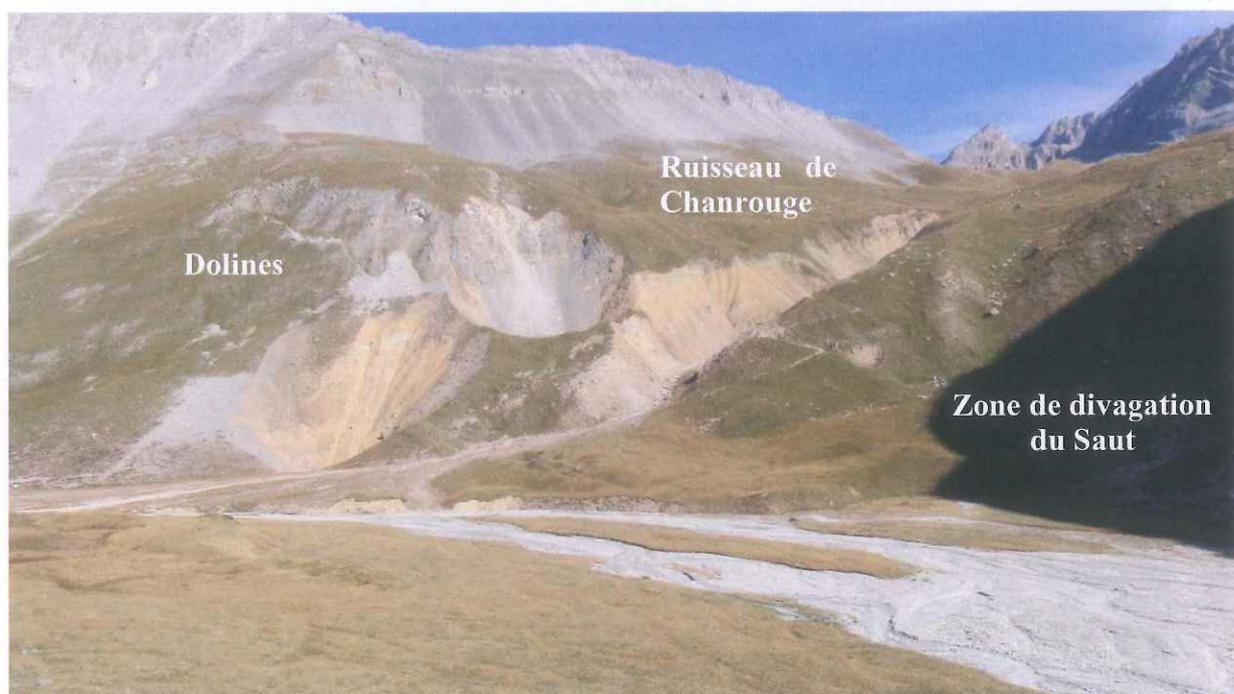
Figure 10 : Confluence avec le ruisseau de Chanrouge au Saut.

Après la traversée de gorges rocheuses, le Doron des Allues arrive au niveau du replat du Saut. Il reçoit en rive droite le ruisseau de Chanrouge, impressionnant mais qui apporte essentiellement des fines formées de l'érosion des gypses. La présence de gypses dans cette zone est mise en évidence de façon spectaculaire par des dolines en face du refuge du Saut :

La zone de divagation et de régulation du Saut permet aussi une régulation du transport solide efficace. Elle présentait en 1907, lors du levé des Grandes Forces Hydrauliques, une pente de 1.9 %. L'analyse du lit ne montre pas de respiration particulièrement importante mais plutôt une stabilité du profil en long. Le transport solide dans cette zone paraît donc régulier et équilibré.

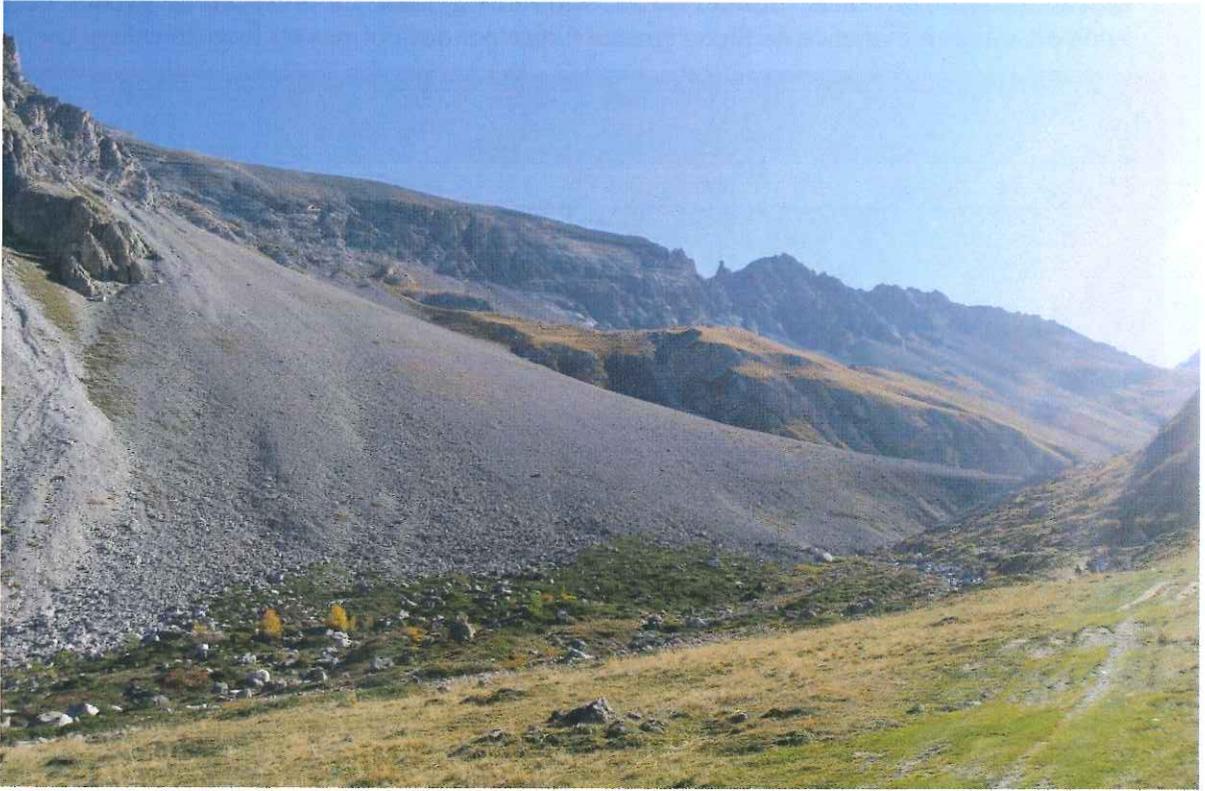
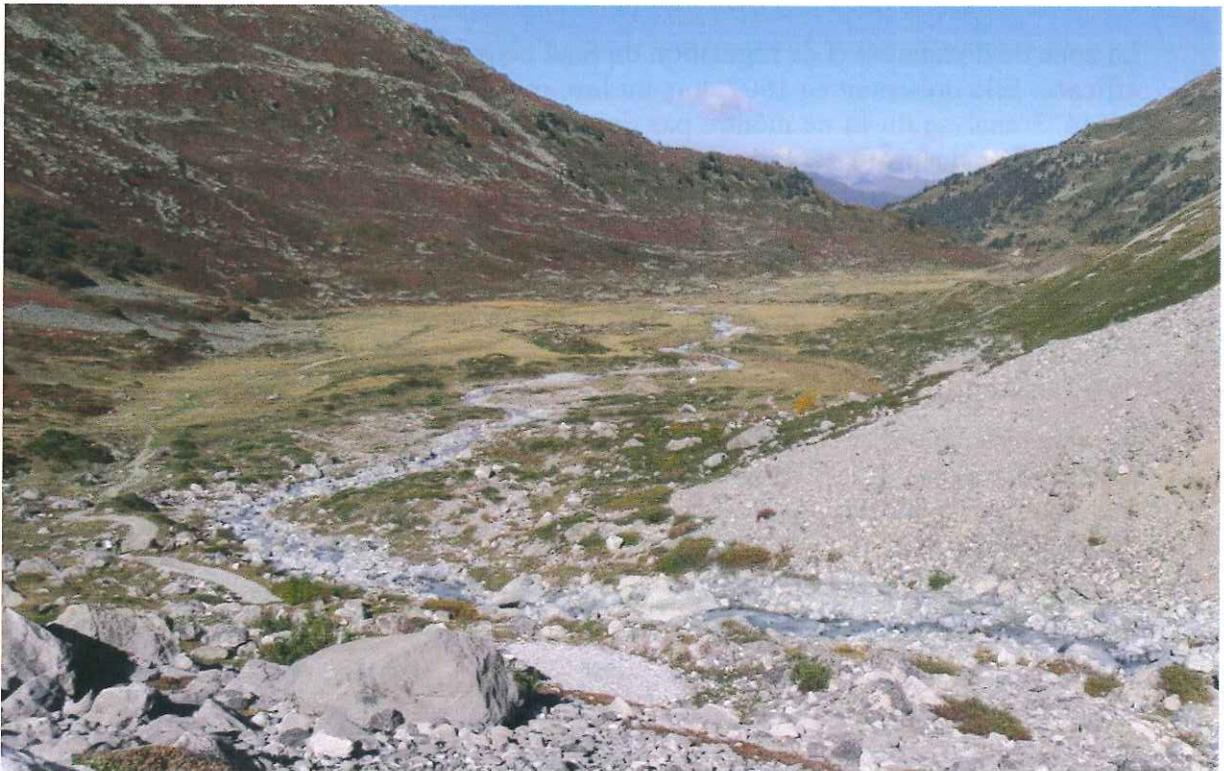
Photos 11 & 12 : Éboulement et Vallon du Fruit.

En aval, le Doron serpente, toujours avec un équilibre apparent dans le Vallon du Fruit. En 1907, la pente était localement de 1.2 % seulement.

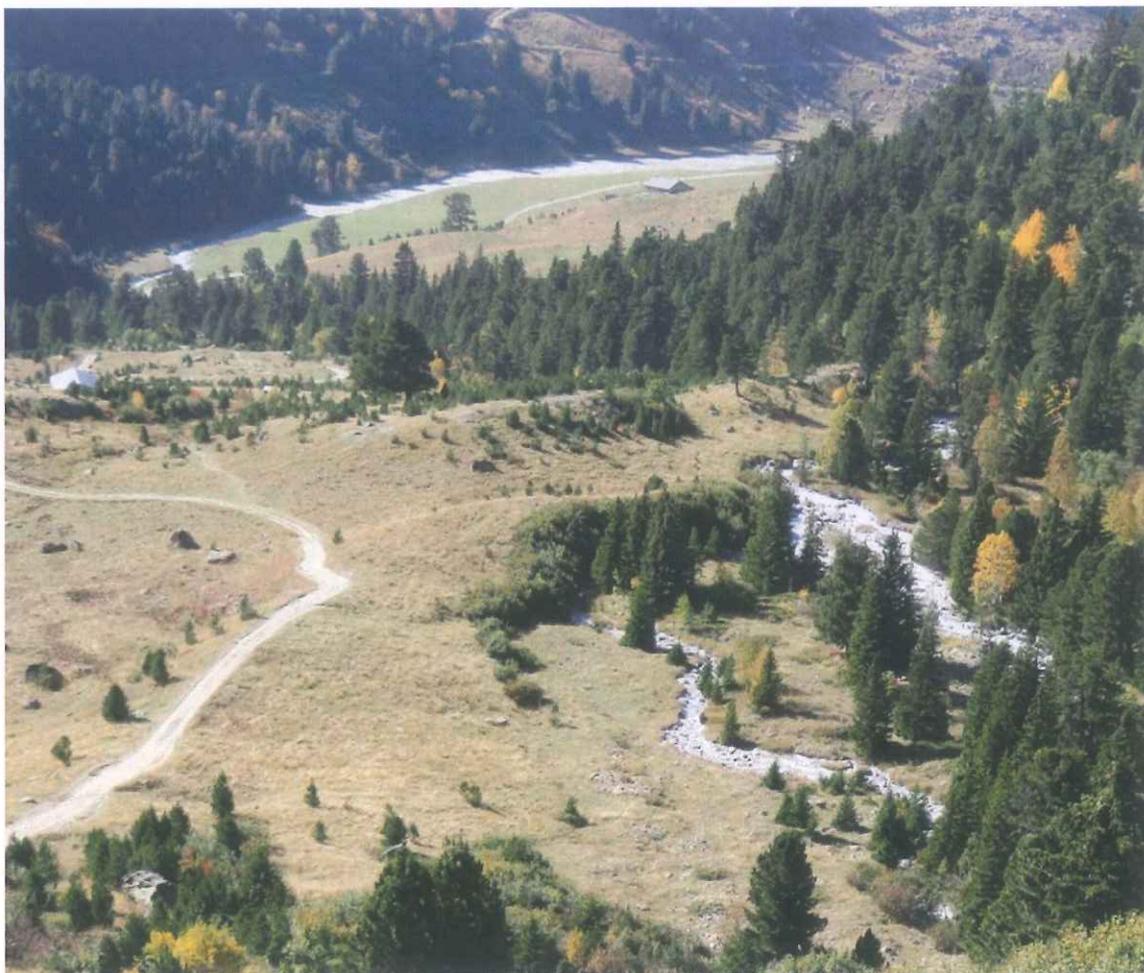
Photo 13 : Pré du Petit Jean et Plan de Tuéda.

En aval du Vallon du Fruit, le Doron des Allues entre dans les gorges qui le conduiront au Plan de Tuéda. Un replat intermédiaire (Pré du Petit Jean) a permis une régulation des apports solides lors d'épisodes exceptionnels mais correspond aujourd'hui à du transit. La photo suivante montre ce replat et, au second plan, la partie amont du Plan de Tuéda :

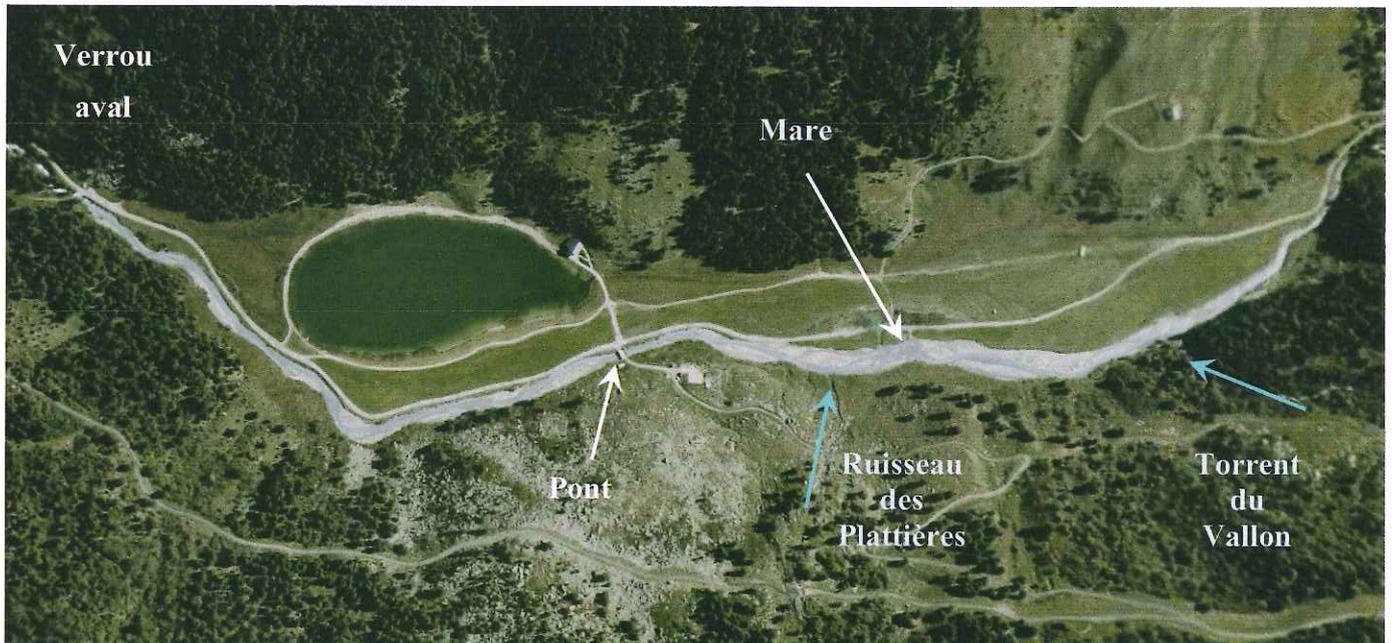
Figure 14 : Vue d'ensemble du Plan de Tuéda.

Dans sa partie amont, le Plan de Tuéda présente une pente élevée, héritage des apports grossiers provenant exceptionnellement des gorges. Des protections de berges sont clairement visibles sur les berges. Elles sont hétérogènes et vraisemblablement peu résistantes mais suffisantes pour les crues ordinaires. Le lit est globalement étroit.

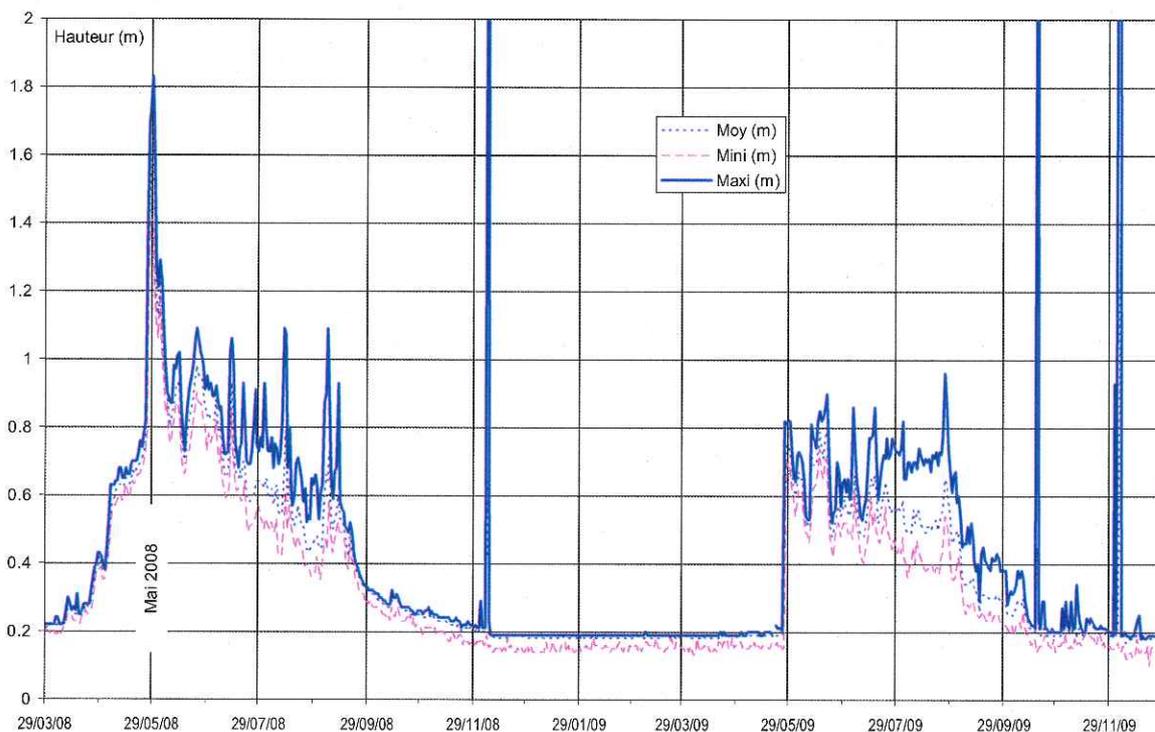
Figure 16 : Mesure de hauteur d'eau sur le site.

On a la chance de pouvoir disposer ici d'une station de mesure à l'aval du Plan de Tuéda. Cette station est destinée à la gestion des alertes en rapport - notamment - avec le remblai des ravines.

Les hauteurs sont disponibles depuis Mars 2008 et les débits depuis seulement Août 2008. Le graphique suivant regroupe les hauteurs disponibles en indiquant, pour chaque journée, les niveaux minimums, maximums et moyens :

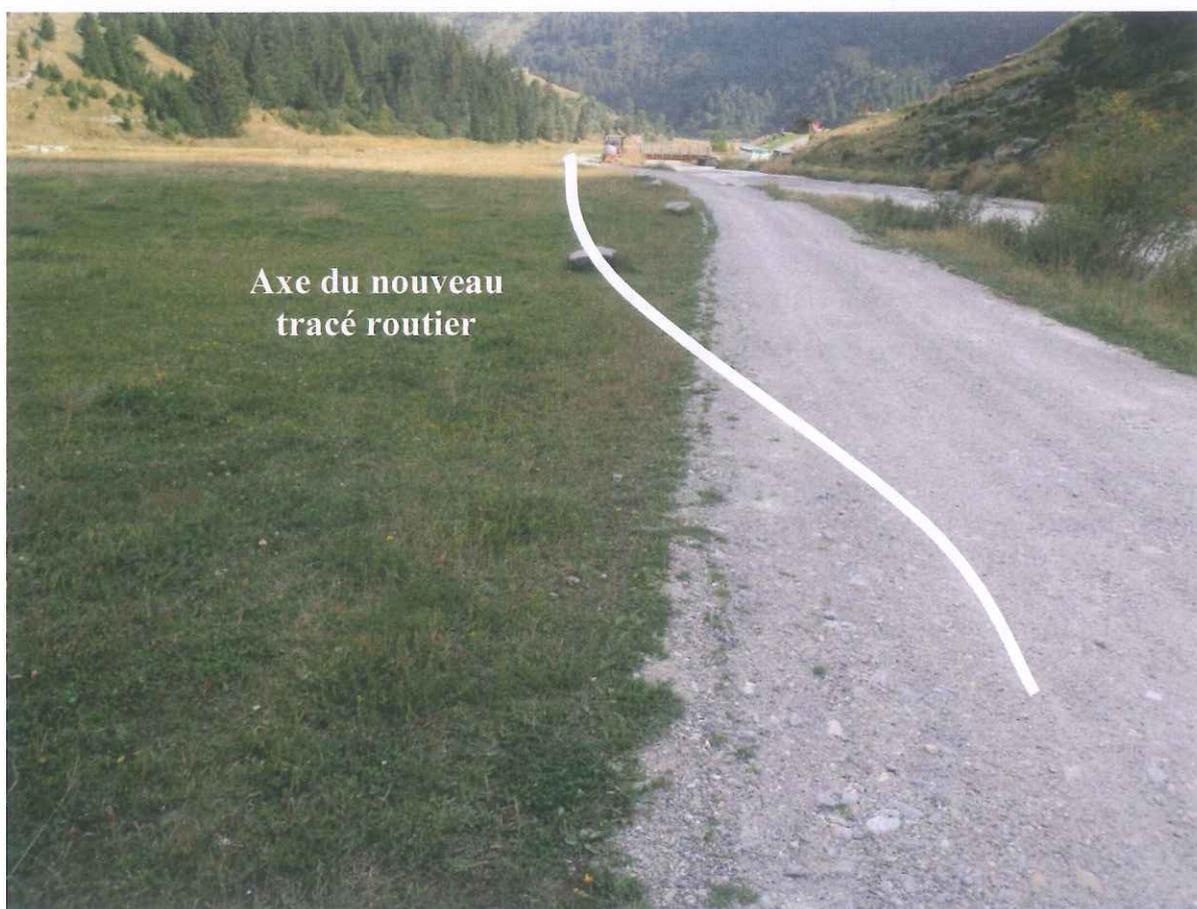
Figure 29 : Vue schématique du réaménagement de la route.

En aval du pont, la piste de desserte du site est menacée d'affouillement. Les réseaux (électricité, téléphone et surtout conduite d'eau) sont implantés sous la piste. Deux types d'interventions peuvent être envisagées :

- Une première solution, a priori mieux adaptée au site, consiste à reculer la route d'au moins une dizaine de mètres par rapport à la berge et d'accepter une érosion de berge. Elle impose aussi le déplacement des réseaux ce qui conduit à des travaux de grande ampleur. La piste pourrait être constituée avec les matériaux extraits dans le lit et le remblai par rapport au terrain naturel serait de 20 centimètres maximum. Le linéaire de piste serait plutôt réduit par rapport à l'état actuel. La photo suivante montre un tel tracé :

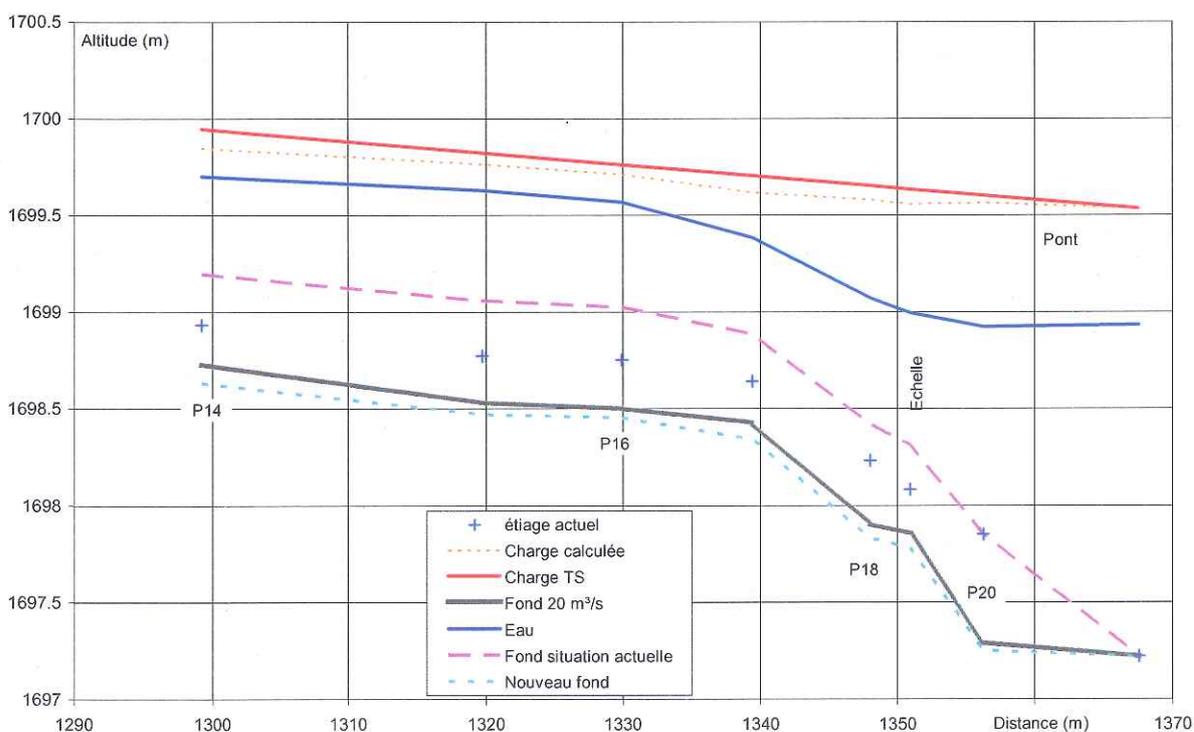
Figure 35 : Conditions d'écoulement pour le débit liquide de $20 \text{ m}^3/\text{s}$.

Ce graphique indique aussi le niveau du fond dans l'état actuel. Pour ces travaux, la réduction des dépôts est comprise entre 40 et 55 centimètres pour le débit liquide de 20 m³/s. On note que l'engravement du lit est ici très faible et proche de celui du fond en 2006.

La démarche retenue consiste à abaisser le lit jusqu'à obtenir un engravement qui reste inférieur au décimètre pour le débit - déjà relativement exceptionnel - de $20 \text{ m}^3/\text{s}$. Cela revient à abaisser le lit mineur de 60 centimètres à l'amont du pont (P20) et de 40 centimètres un peu en amont de l'échelle. Au droit de l'échelle et dans toute la partie amont, l'abaissement est de 30 centimètres.

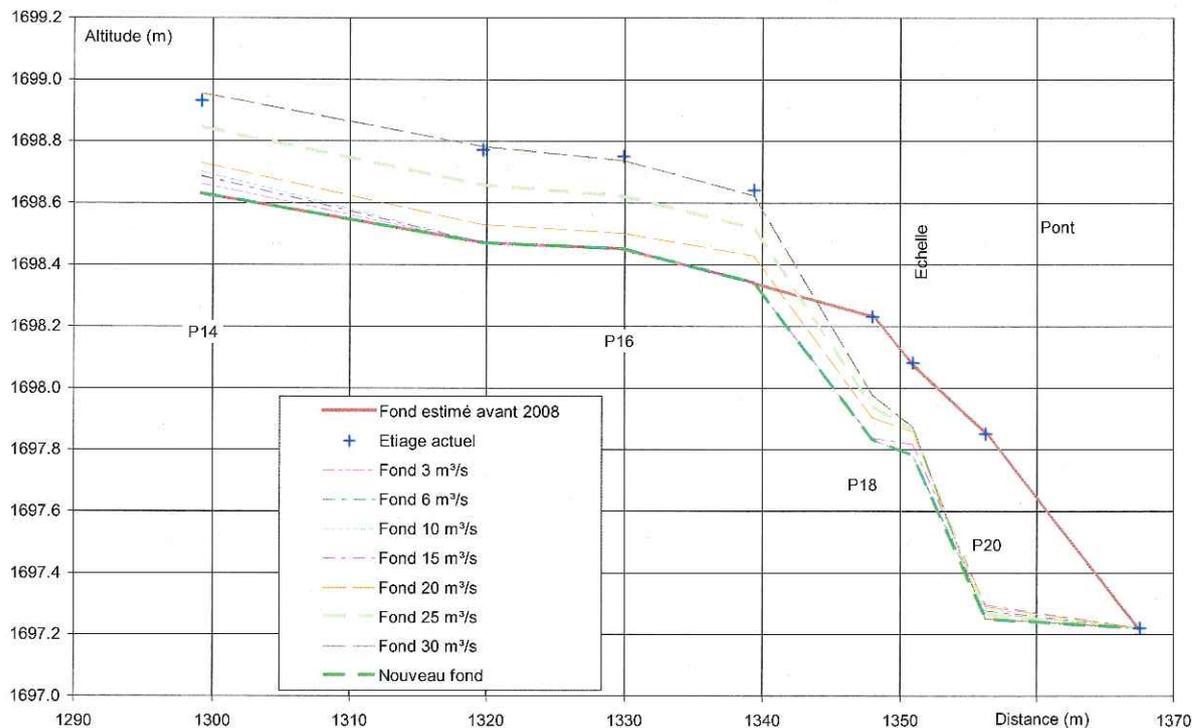
Figure 36 : Évolution des fonds après aménagements pour différents débits liquides.

Cette figure montre qu'il n'y a plus d'engravement significatif pour les débits liquides inférieurs à 20 m³/s. Au delà, les engravements sont limités et n'atteignent le niveau du lit actuel qu'au delà de 30 m³/s, ce qui est significativement supérieur au débit décennal. Sachant que la décrue entraîne une reprise des matériaux, ce résultat signifie une réduction des dépôts à un niveau qui devrait être durablement inférieur au niveau actuel.
